## Verkehrspolitische Radtour Belm

15. September 2018, 11 Uhr

Die Route beträgt nur etwa 5 km und umfasst 17 Wegpunkte:

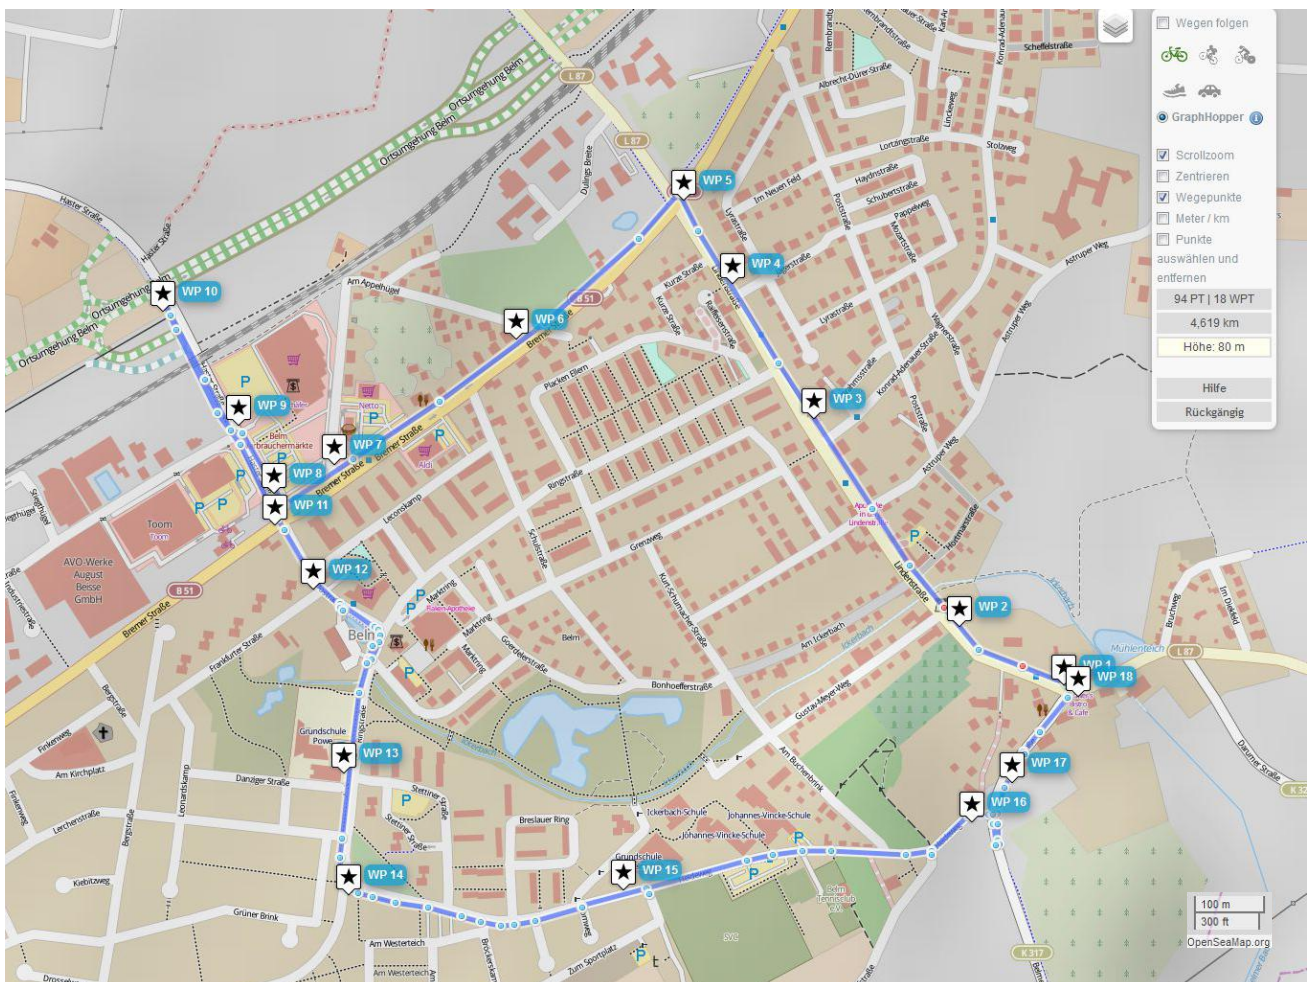
Die Stopps sind auf der Karte mit WP 1 bis WP 18 bezeichnet, **WP steht für Wegpunkt**. Die Kartenabbildung ist ein Screenshot des Tourenplanungsprogramms [gpsies.com](http://gpsies.com), basierend auf der OSM-Karte.

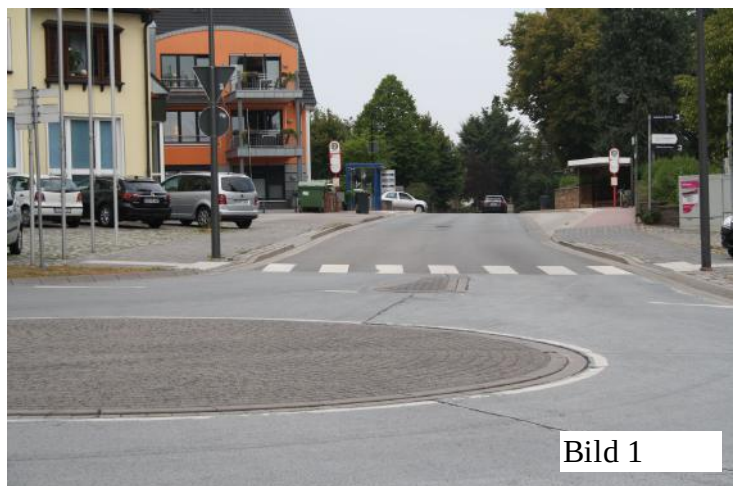
Bild 1

**WP 1:** Startpunkt Am Tie. Kreisel mit Führung auf der Fahrbahn. Auf der Lindenstraße sind die Radwege aufgehoben worden, auch das Radeln auf den schmalen Gehwegen ist nicht mehr gestattet. Allerdings sind an den Kreuzungen und Einmündungen noch Rotmarkierungen, die bei allen VT für Verwirrung sorgen und einen Radweg vorgaukeln.

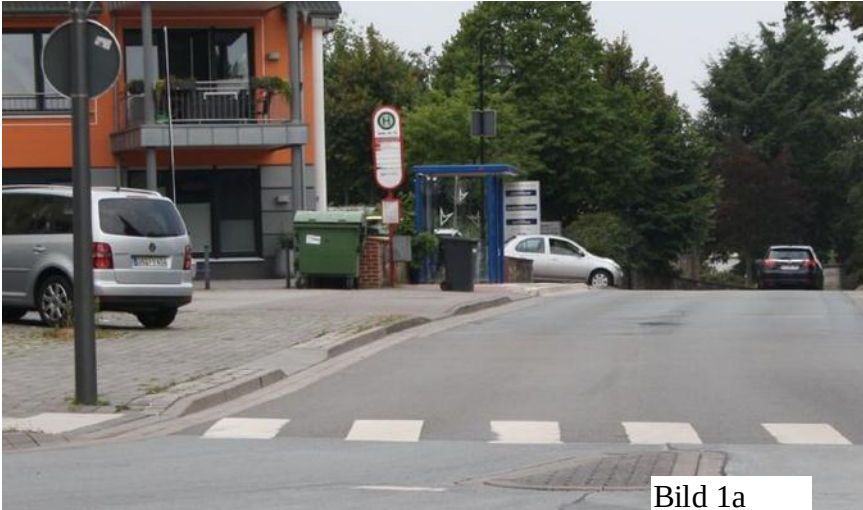
Bild 1a

Der Ausschnitt von Bild 1 zeigt die Probleme der alten Radwege: Der Gehweg wird durch Mülltonnen, Bushaltestellen eingeengt, Gefahr durch Auto an der Grundstücksausfahrt.

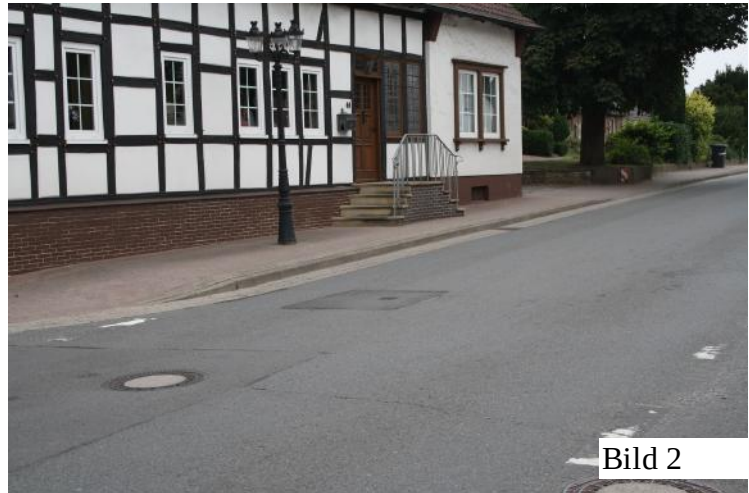
Bild 2

**WP 3:** Engstelle auf dem Gehweg, das war ein großer Gefahrenpunkt. Der Radverkehr wird weiter auf der Fahrbahn geführt.

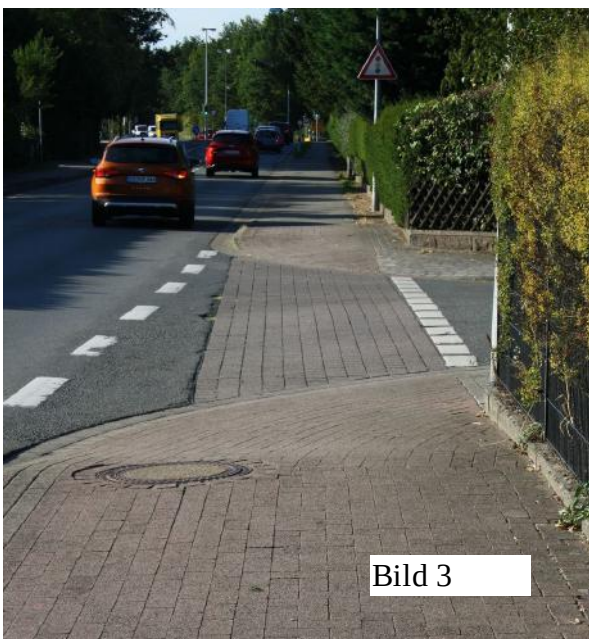
Bild 3

**WP 4:** Lindenstraße Ecke Jägerstraße: Wo soll man hier fahren? Ist das rechts ein Radweg?

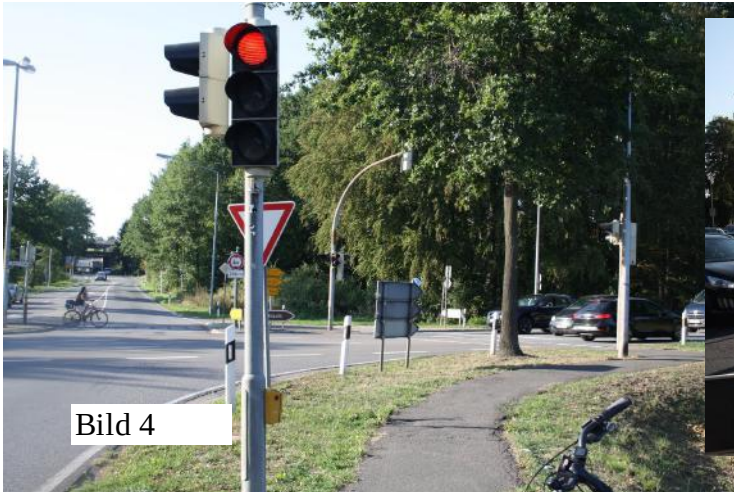
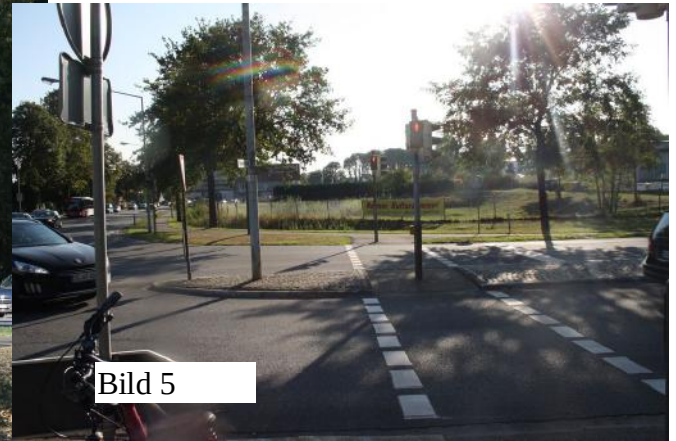
**WP 5:** Ampelkreuzung Lindenstraße/Bremer Straße/Icker Landstraße: Anforderungsampel („Bettelampel“) für Fußgänger. Radverkehr nutzt meist die Fußgängerampel, was sich aufgrund des Radweges auch anbietet – mit allen Nachteilen.

Alternativ kann von der Lindenstraße kommend, die Fahrbahn genutzt werden. Gemäß §37 Abs. 2, S 6 StVO gilt: Wer ein Rad fährt, hat die Lichtzeichen für den Fahrverkehr zu beachten. Davon abweichend sind auf Radverkehrsführungen die besonderen Lichtzeichen für den Radverkehr zu beachten.

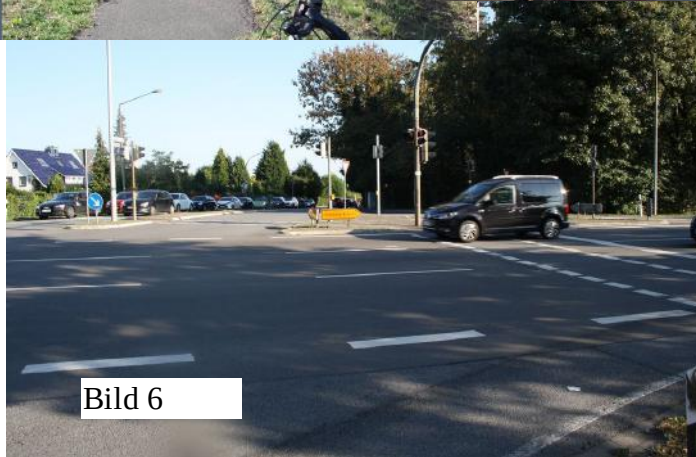
Bild 6

Der Radweg an der Bremer Straße ist in beiden Richtungen benutzungspflichtig beschildert. Gefährliche Einmündungen! Linksseitige Radverkehrsführung ist wesentlich gefährlicher, da abbiegende, bzw. einfahrende Autofahrer sich überwiegend nach links orientieren und nicht mit Verkehr von rechts auf dem Radweg rechnen. Linksseitige Radverkehrsführung soll daher nicht mehr angeordnet werden. An der Stelle besteht zudem eine Sichtbehinderung durch die Hecke.

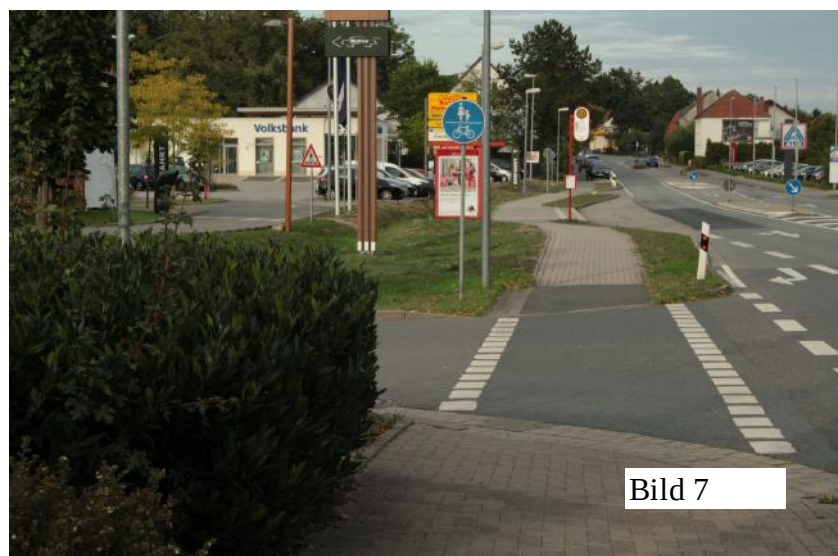
Bild 7

**WP 8:** Anforderungsampel an der Kreuzung Bremer Straße/Haster Straße/Waterloostraße. Gefahr durch Rechtsabbieger.

Nach Abbiegen auf die Haster Straße gemeinsamer Fuß- und Radweg, der hier viel zu schmal ist und von Fußgängern und Radfahrern stark genutzt wird, da er ein Zugang zum Marktkauf ist.

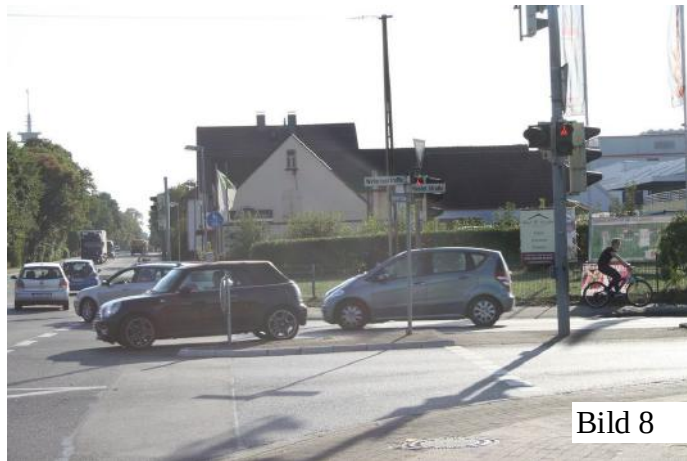
Bild 8

**WP 9:** Bettelampel an der Marktkaufeinfahrt, der geradeausfahrende Radverkehr muss zweimal drücken und warten! Wie soll das werden, wenn dort der Radschnellweg endet? Die Wartezeit entspricht dann etwa  $\frac{1}{4}$  der Fahrzeit nach Osnabrück.

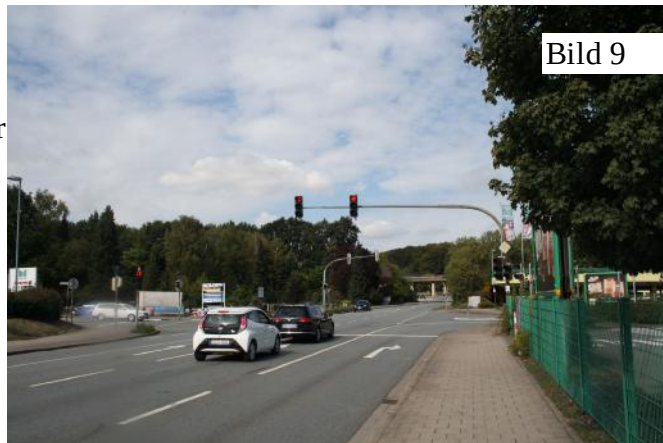
Bild 9

**WP 10:** An der Heinrichstraße soll der Radschnellweg aus Osnabrück ankommen. Die nächste Ampel an der Haster Straße ist wieder eine Bettelampel, die die Anforderung im letzten Viertel des Zyklus nicht mehr annimmt.

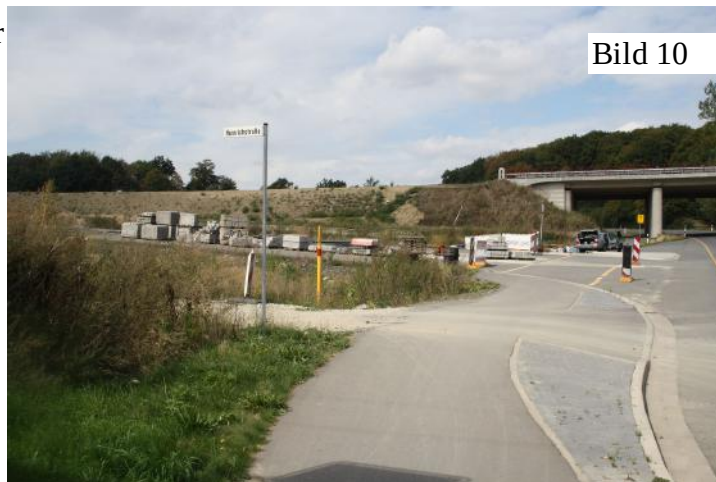
Bild 10

**WP 11:** Querung Bremer Straße zur Waterloostraße: Fahrradfahrer kommen auf dem benutzungspflichtigen Radweg an die Ampel - und dann? An dieser Stelle ist unklar, welche Ampel für den Radverkehr gilt. Sehr lange Wartezeit durch spezielle Schaltung. Es wäre sinnvoll, dort einen Radstreifen zu markieren.

Fazit zur Einbindung des Radschnellweges an den Ortsverkehr in Belm: Bei den derzeitigen Ampelschaltungen werden die zeitlichen Vorteile, die der RSW bieten soll, zunichte gemacht. Zur Erinnerung: der RSW hat eine Strecke von 7 km, bei einer Durchschnittsgeschwindigkeit von 20 km/h werden dafür 21 Minuten benötigt. Wenn dann an den Ampeln an der Haster Straße pro Richtung bis zu 6 Minuten gewartet werden muss, ist das sehr bedenklich. Hier muss dringend eine angepasste zweckmäßige Lösung her.

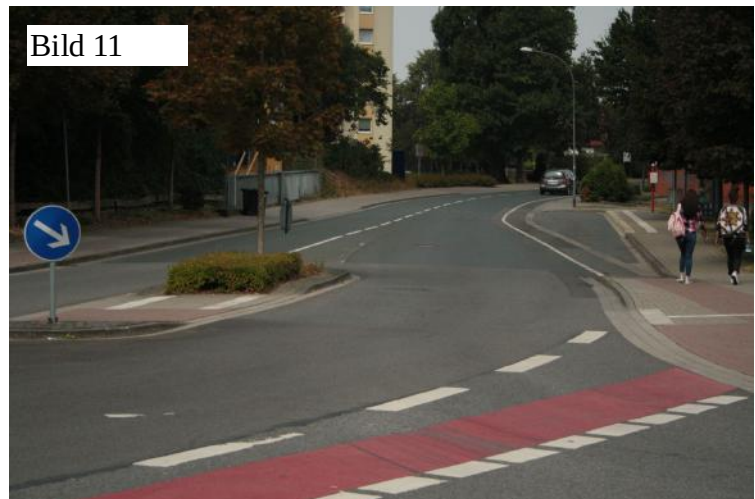
**WP 12:** Waterloostraße: bis Einmündung Marktring: Ist das ein Radweg? Muss er benutzt werden. Wie weit? Wie sehen das andere VT?

Das Bild zeigt die Blickrichtung zur Bremer Straße, wo die Radverkehrsführung mit der Aufleitung auf die Straße deutlich ist. Im weiteren Verlauf gibt es aber wieder eine angedeutete Führung auf den Gehweg.

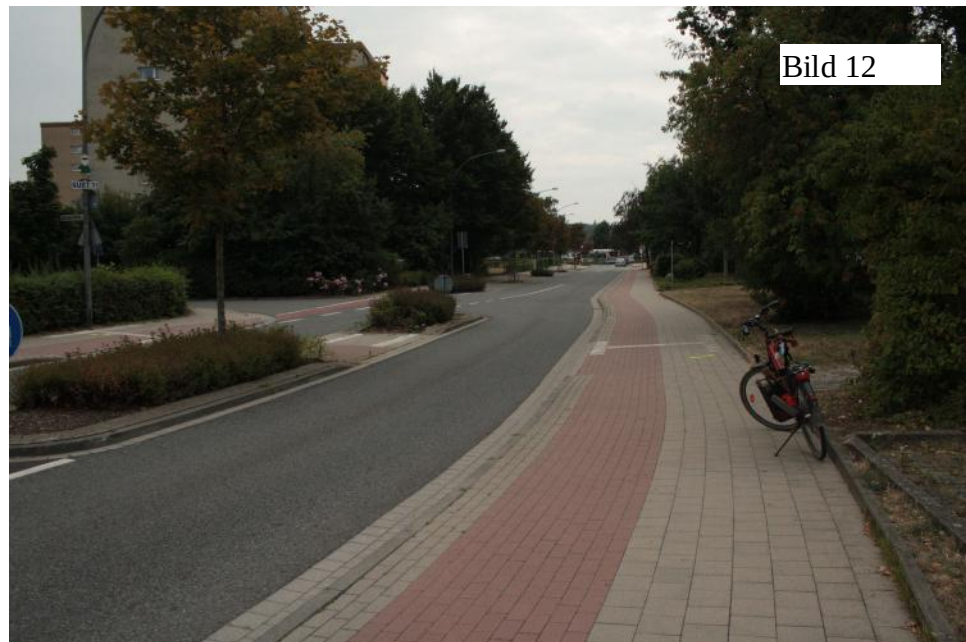
**WP 13:** Grundschule Powe, unübersichtliche Stelle. An der Stelle kommen auch Kinder mit dem Fahrrad raus. Ein Rückschneiden der Büsche würde hier Sicherheit schaffen.

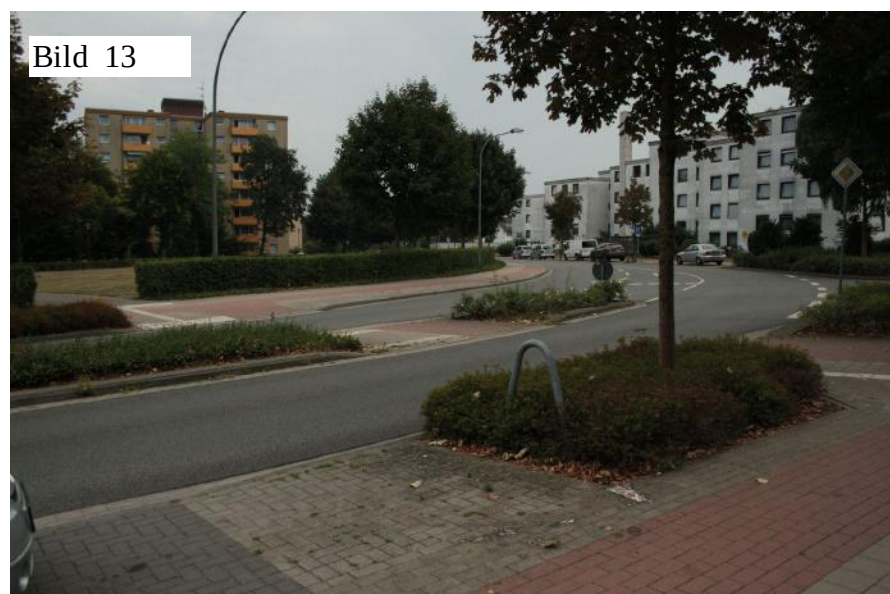
**WP 14:** Ringstraße Ecke Heideweg: Alte Markierungen suggerieren Radweg. Was gilt? Was ist sicher?

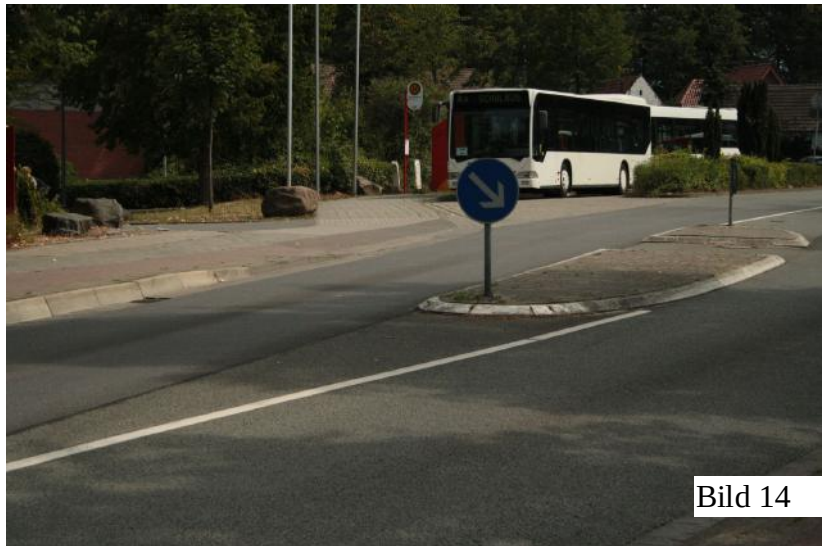
Bild 14

**WP 15:** Heideweg, am Schulzentrum:  
Gefahrenpunkt vor den Schulen durch Busse und Elterntaxis

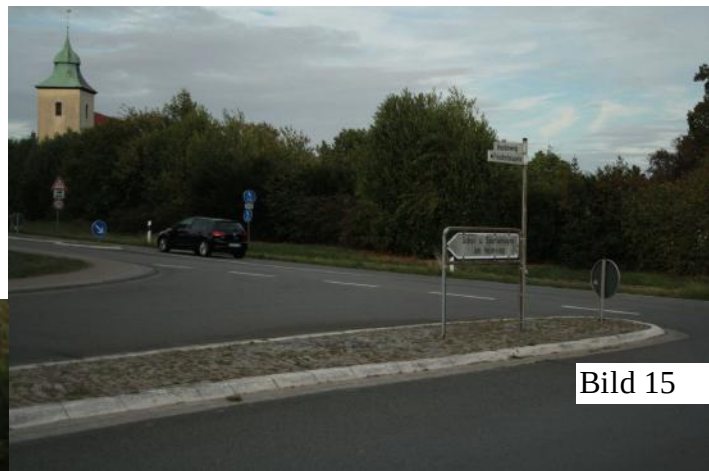
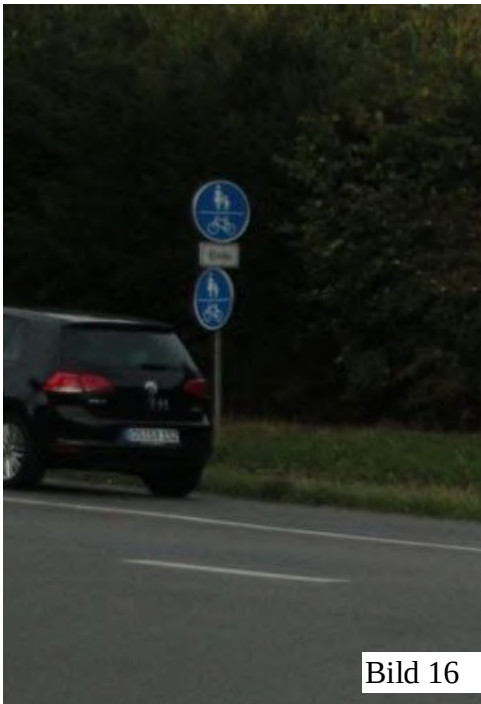
**WP 16:** Unübersichtliche Einmündung des Heidewegs auf die Belmer Straße: Verwirrende Radweg-Beschilderung. Der Radweg entspricht nicht den Mindestmaßen

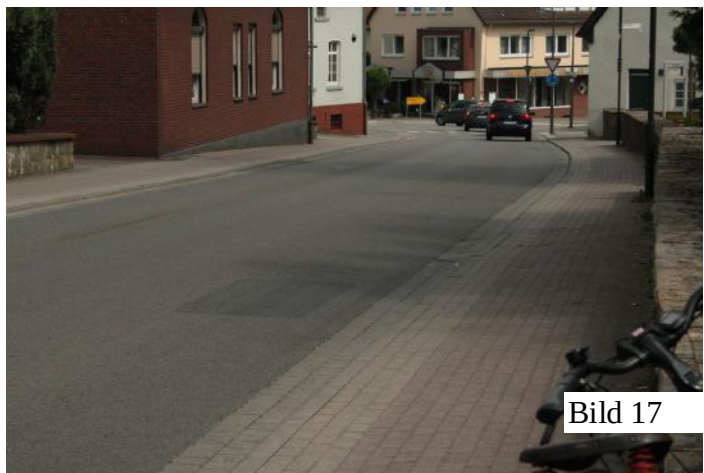
Bild 17

**WP 18:** Nach diesem unentspannten letzten Stück endet die Tour wieder Am Tie mit einem Blick auf die Lindenstraße in Richtung Wulften – beim Linksabbiegen in den Bruchweg ist der Gegenverkehr auch aus der Darumer Straße wegen der Kurve und der Bebauung spät zu erkennen.
